## **1966. évi Berettyói árvíz eseményei**

## **1966. évi Fehér- és Fekete-Körös árvízi eseményei**

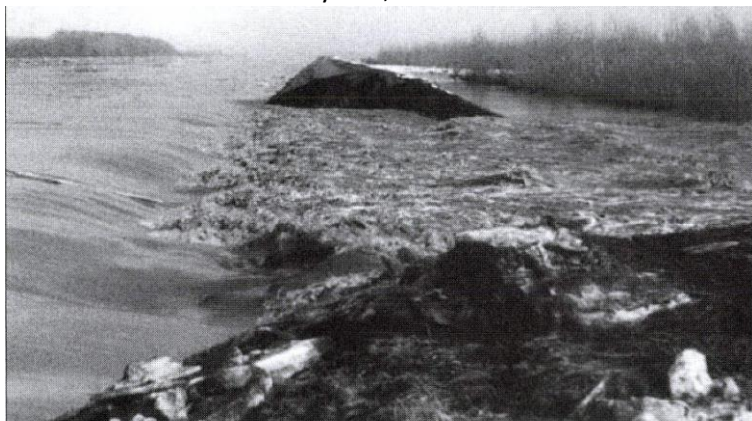
Február 10-én a szakadás után a víz már jégmentes és nagymennyiségben zúdul ki az öblözetbe

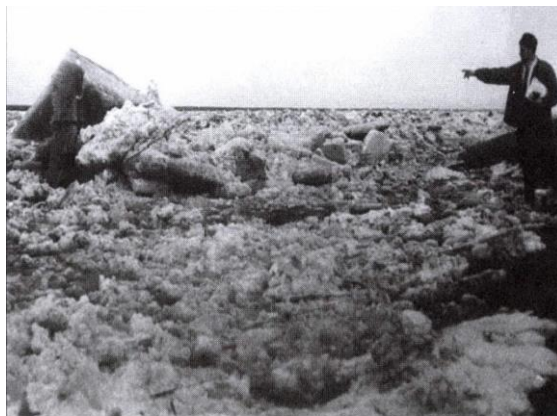
Jégtorlasz a darvasi vízmércénél 9-én 12:30 órakor

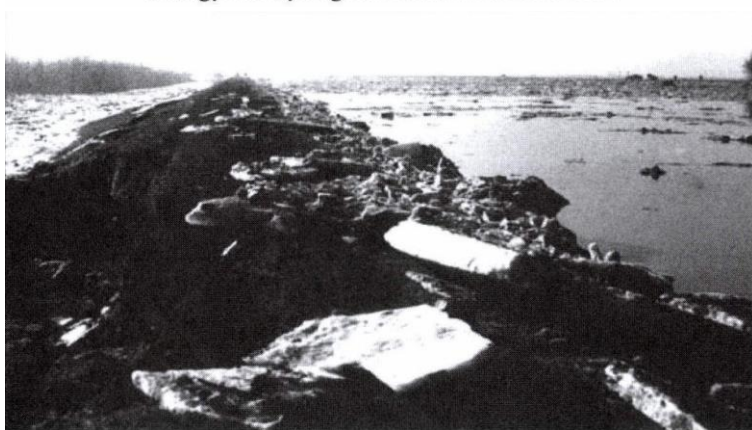
Felvétel a töltésszakadás alatt. A megrongált töltésen jégtáblák maradványai II. 10-én délelőtt

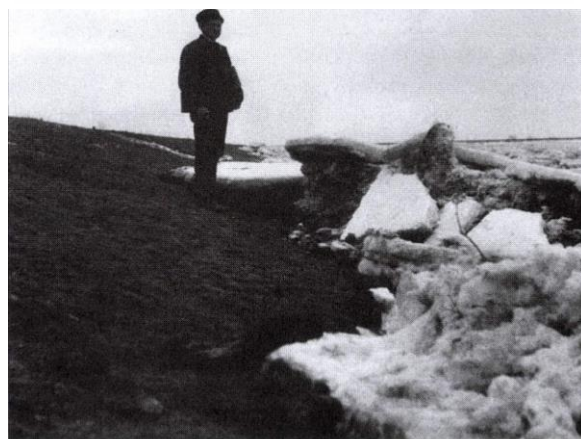
A torlódoó jég rongálja a rézsűt, II. 9-én 13:00 órakor a darvasi őrház előtt

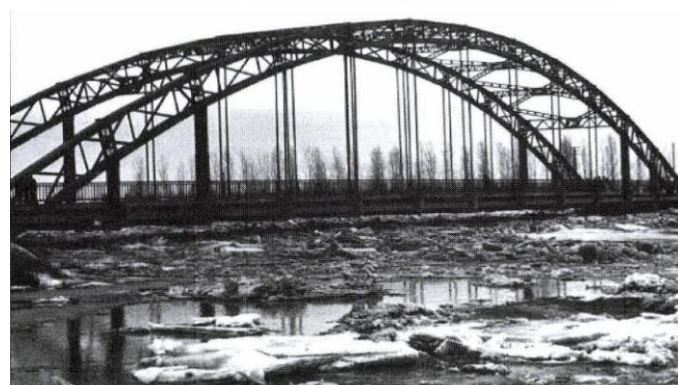
Levonuló jég a szeghalmi közúti hídnál
