## Az 1995-ös rendkívüli árvíz emlékére

2020. december 25-e az 1995-96-os árvízvédekezés kezdetének évfordulója, amely a Körös-vidék egyik meghatározó árvízvédekezése volt.

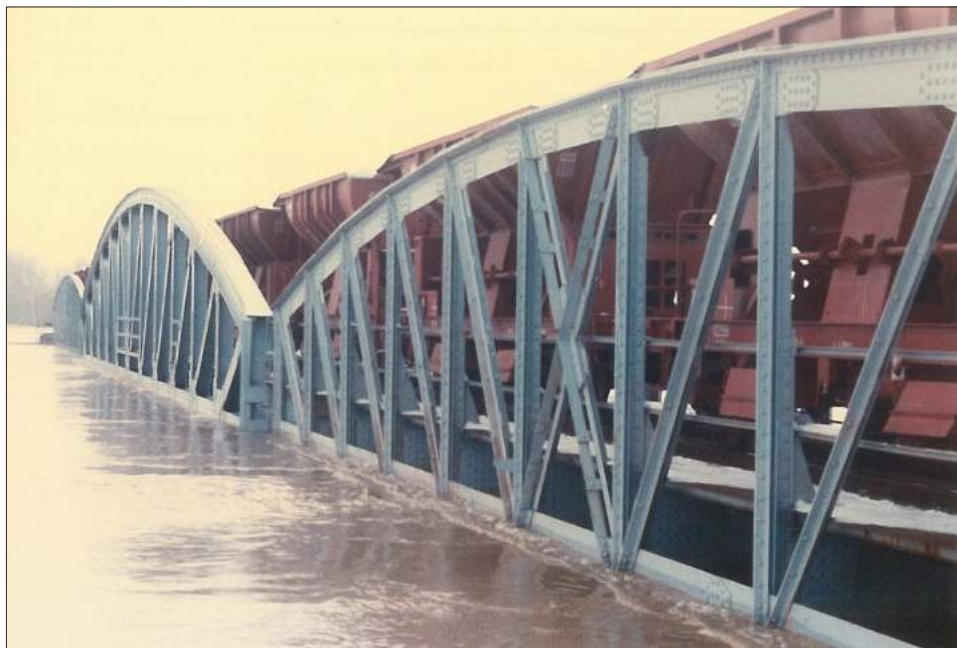
A Fehér-Körös gyulai vasúti hídja vagonokkal leterhelve

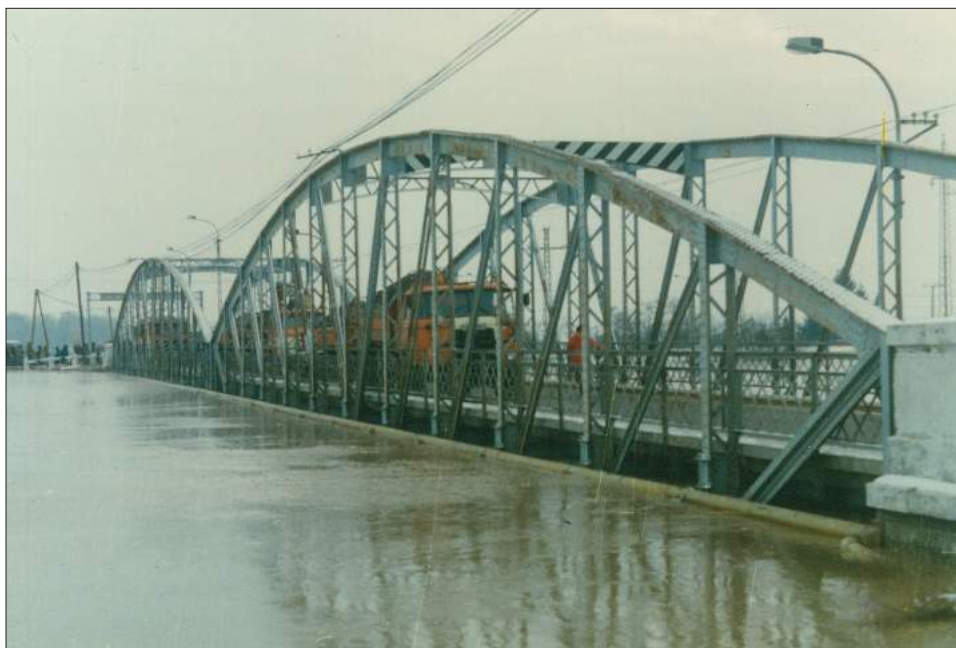
A Fehér-Körös Gyulavári közúti hídja

A Fehér-Körös árvízszintjébe belógó 3 híd közül a Gyulavári közúti híd szerkezetét +78 cm-rel megemelte a közútkezelő, így a híd szerkezet biztonságba került, és itt javult az árvíz-levonulás nagyvízi mederszelvénye is.

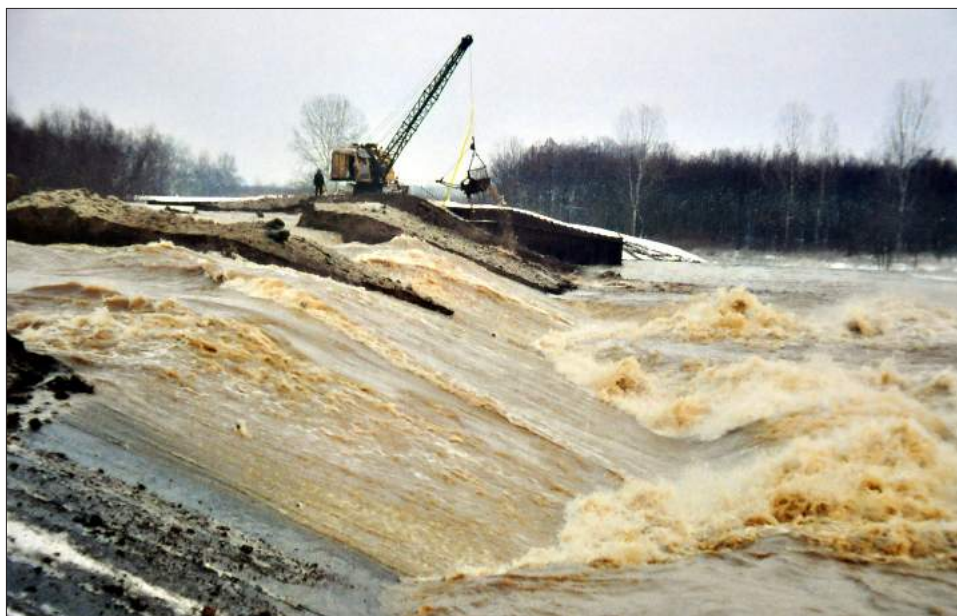
A Mályvádi árvízi szükségtározót is meg kellett nyitni

rülmények között előkészítette a Mályvádi árvízi szükségtározó töltését robbantásos megnyitásra. A töltést december 29-én hajnal 4 órakor felrobbantották, azonban a megnyitás csak részlegesen sikerült, elsősorban a béléscsővezett robbantó furatokba rakott - részben megfagyott - homok elégtelen fojtóhatása miatt. A töltés megnyitását ezt követően kotrógépekkel kellett befejezni. A megnyitás elégtelenségének másik oka, hogy a robbantás pillanatában a biztosított megnyitási küszöb felett még csak csekély vízmagasság (1,83 m) állt rendelkezésre.

A Mályvádi árvízi szükségtározó december 29-én 4 órakor lépett üzembe. A tározóba december 31-ig 7,4 millió m<sup>3</sup> víz folyt ki, amely a tározó teljes 3680 ha-os területéből mindössze 1200 ha-t öntött el. A tározó gravitációs leürítése, 1996. január 8-tól január 22-ig tartott, a háromnyílású Mályvádi víz visszavezető zsilipen keresztül. A tározó üzemét követően, 1996. január 2-10. között visszaépítettük a lerobbantott földsapkát, és terv szerint elkészültek a bélés-csővezetett robbantási furatok is. A Mérgesi árvízi szükségtározóba 31,8 millió m<sup>3</sup> víz folyt ki, amely a tározó teljes 1823 hektáros területét elöntötte. A megnyitási helyen keresztül a gravitációs víz visszavezetés a Kettős-Körös

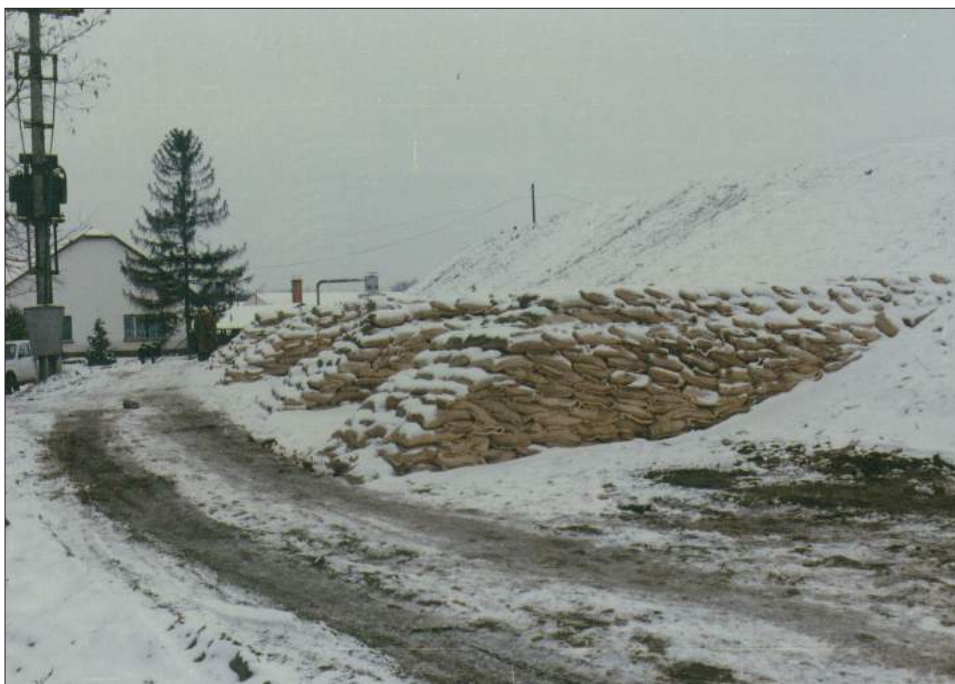
Bordás megtámasztás az I. sz. szivattyútelep mellett

I. számú szivattyútelep fala mellett elmosódott (átszakadt), és a mögötte lévő ellennyomó medence megtelt vízzel. Az ellennyomó medence gyengébb töltésének esetleges átszakadása közvetlenül veszélyeztette Gyula város belterületének körtöltésen kívüli városrészeit (Máriafalva, Ajtósfalva, Szentpálfalva). A töltés állékonyságának növelésére először bordás megtámasztás épült, amely december 29-30. között el is készült.

koztatott a Gyula I. számú szivattyútelepnél történt délelőtti beszakadásról. Ekkor tudtam meg a délelőtti zajforrás igazi okát. Feladatuk kaptam, hogy Kovács Jenő területi felügyelővel vegyem fel a kapcsolatot, szervezzük meg és kezdjük el az ellennyomó medence töltésének bordás megtámasztását. A homokzsákok töltéséhez szükséges homok kitermelését a Paradicsomi-horgásztó területének bővítésével biztosítottuk, és meghatároztuk a szállítás útvonalát is. Az ellennyomó medence töltésénél 18 háromsoros 1,8 m magas borda helyét tűztük ki. A munkálatokat este hétóra körül sikerült beindítani. A munkát a társ vízügyek dolgozói és a katonák másnap december 30-án 14 óráig el is végezték.

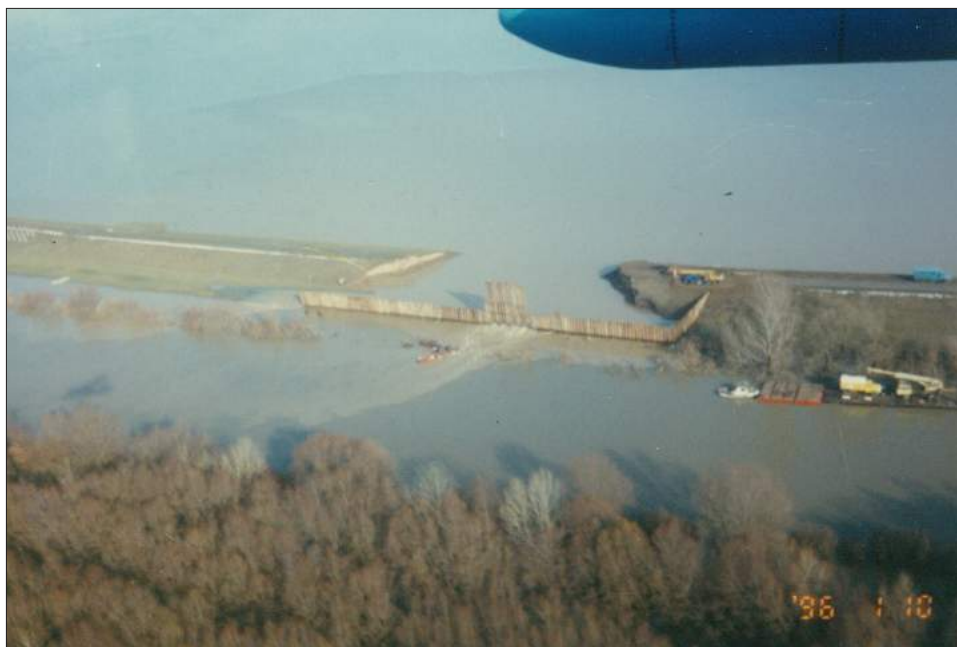
Légi fotó a Mérgesi árvízi szükségtározó megnyitási helyéről

az előírt méretre már kiépült, első-sorban itt is a jobb parti védvonal védhetősége volt kritikus. A vízrajzi szakcsoport által készített előrejelzés Békésnél 980 cm +/- 50 cm tetőzést valószínűsített, amely +8 cm-rel volt magasabb, az eddigi legmagasabb vízszintnél. Mivel a Kettős-Körös jobb parti árvízvédelmi töltése 1980. július 28-án ettől jóval alacsonyabb vízállásnál (Békés 921 cm) szakadt ki, december 29-én 13 órakor döntés született a Mérgesi árvízi szükségtározó megnyitásáról. A tározó megnyitása földmunkagépekkel két fázisban történt. Először a töltés mentett oldali részét gyengítettük meg egy földtoló segítségével, majd a töltés maradó részét kotrógépekkel távolítottuk el.

A megnyitási munkák eredményeként a tározó december 30-án éjjel 1.30-kor lépett üzembe. A megnyitás következtében jelentős apadás következett be a Kettős-Körösön, így a közvetlen árvízveszély megszűnt.

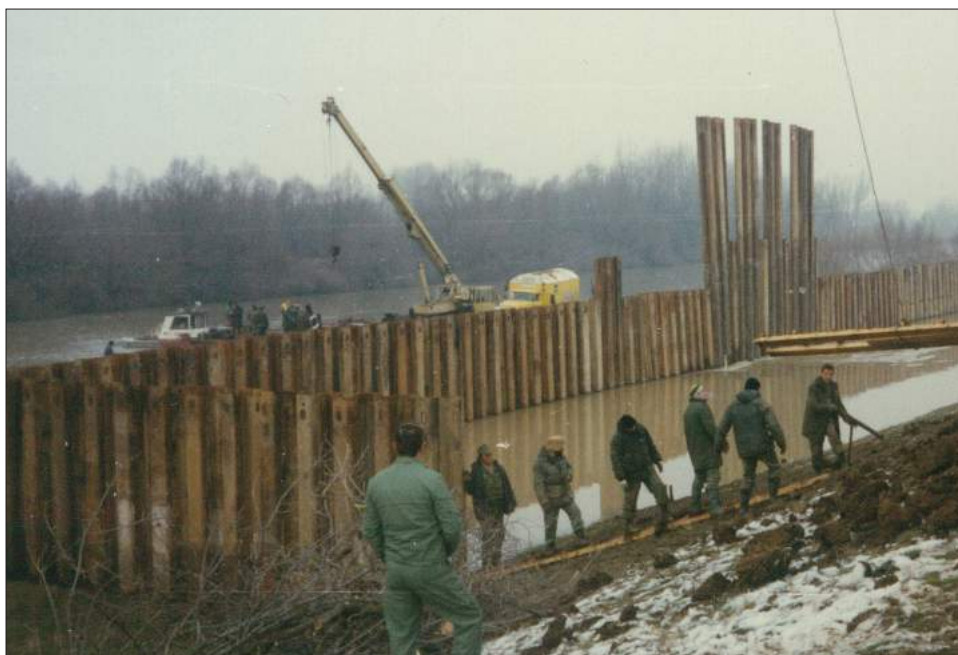
Víz visszavezetés a Mérgesi árvízi szükségtározónál

apadásának függvényében február 13-ig tartott. A vízkivezetés megkezdését követően 1996. január 3. és január 16. között a töltésmegnyitás vízfelőli oldalán egysoros ideiglenes Larssen pallós elzárás készült, amelyet a KÖVIZIG Védelmi Osztaga és az Árvízvédelmi és Belvízvédelmi Központi Szervezet védelmi osztaga együttesen készített el. A víz visszavezetés biztosítására a bezárt ideiglenes elzárás közepén levert szádfalak szakaszos felhúzásával ideiglenesen 4 db kaput nyitottak, összesen 10 m szélességben.

Az egyre nagyobb sebességgel áramló víz azonban a mederoldal felől kimosta a maradó szádfalak megtámasztását biztosító földet, ezért a szakaszos kapuszerkezet összeomlott, melyet csak a víz visszafolyás megszűnését követően lehetett helyreállítani.

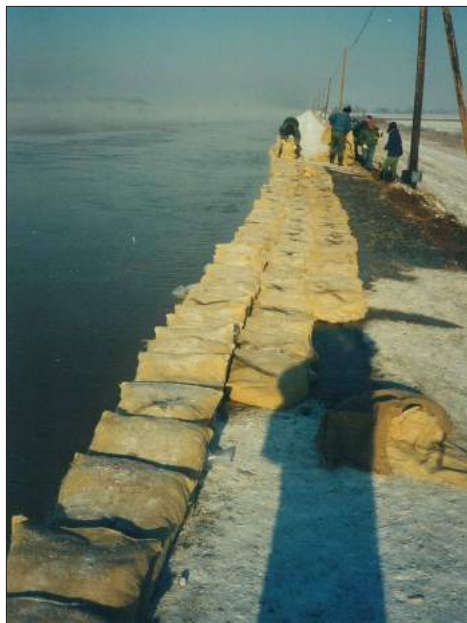
A Fehér-Körös jobb partján nyúlgát építés

ahol – a korábban kiépült gyulavári belterületi szakasz kivételével – jelentős magassági hiányok voltak. Különösen az Itceéri gát-örház-szanazugi torkolat között, ahol a magassági hiány mértéke helyenként meghaladta a -60-80 cm-t is. Az előrejelzések szerint árvízi elöntés veszélye fenyegette a Fekete- és Fehér-Körös közti ún. „Nagydelta” területét, az 1974-ben épült Mályvádi árvízi szükségtározó területe kivételével. Ekkor még a Kisdelta árvízi szükségtározó fizikailag nem létezett, korábban csak tanulmányterv készült róla. Az előre jelzett és várhatóan magas árvízszint megakadályozására a Fehér-Körös jobb parti árvízvédelmi töltésén 9 szakaszon, összesen 4,0 km hosszon, egysoros földszsákos nyúlgát épült, döntően helyi (a mentett oldali koronaélből nyert) földanyagból. A nyúlgát megépítése december 28-án 9 órakor kezdődött meg, és december 30-án este 18 órakor befejeződött. A művek megépítésében a szegedi és szolnoki vízügyi igazgatóságok 50-50 dolgozója, valamint a honvédség hódmezővásárhelyi alakulatától 200 katona is részt vett. A Fehér-Körös áradó vízszintje elérte a folyón átívelő gyulai és gyulavári közúti hidak, valamint a gyulai vasúti hídszerkezetek alsó éleit. Éppen ezért a Fehér-Körös jobb partjának országhatárhoz közeli szakaszain további 170 m nyúlgátat kellett megépíteni.

Elsőként megépítettük a Fehér-Körös Gyulavári körgát becsatlakozása alatti rövid töltésszakasz hiányzó nyúlgátját egysoros homokzsákokból. A nyúlgátra itt volt égetően nagy szükség, mert egyedül ebben a szelvényben haladta meg a víz szintje a töltéskorona szintjét.

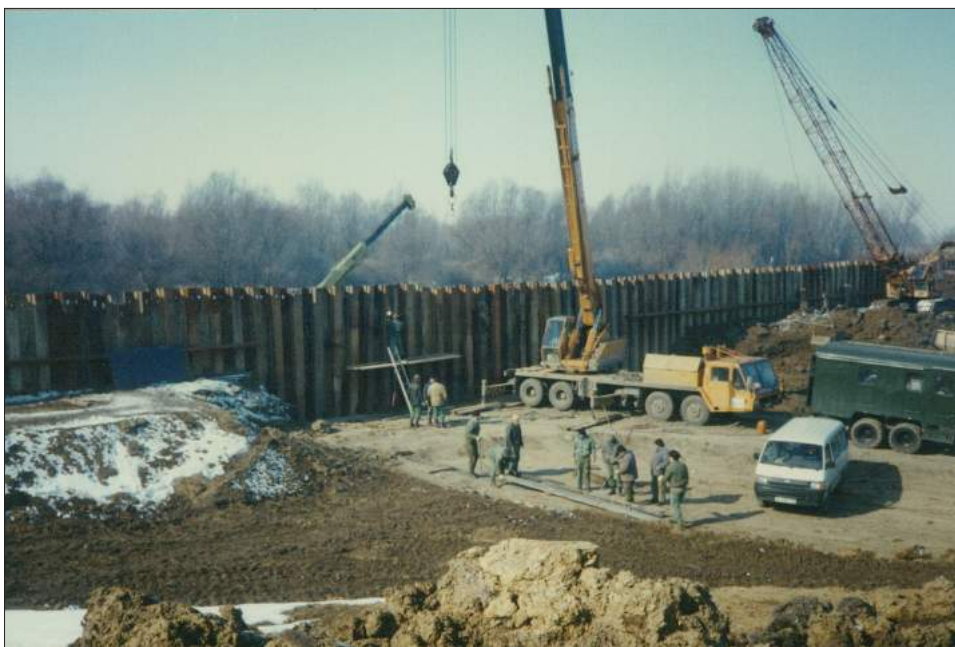
Az ideiglenes elzárás helyreállítása és megerősítése a Mérgesi árvízi szükségtározónál a víz visszavonulása után
